一般取扱所工事  
着工前状況  
正面全景

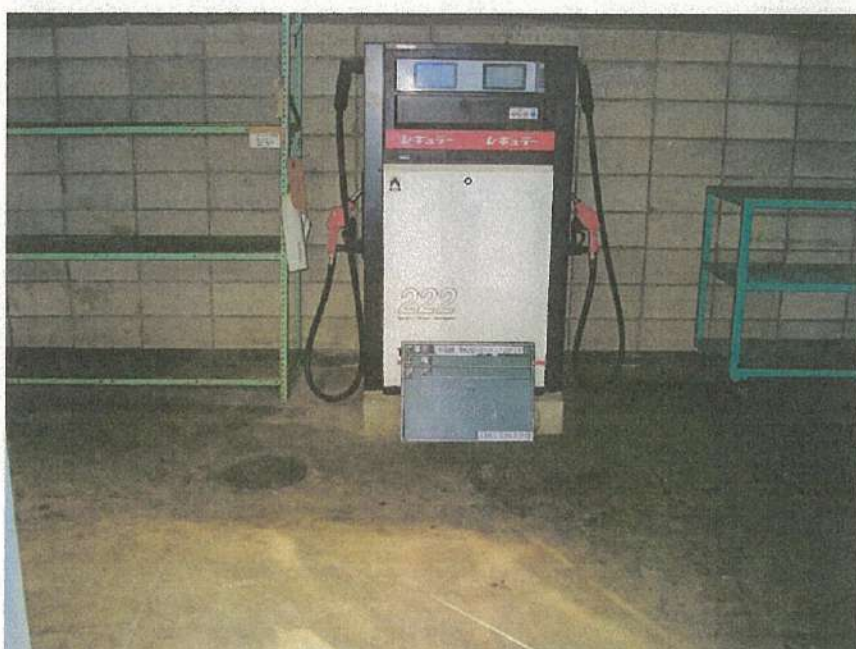
一般取扱所工事  
着工前状況  
内部全景

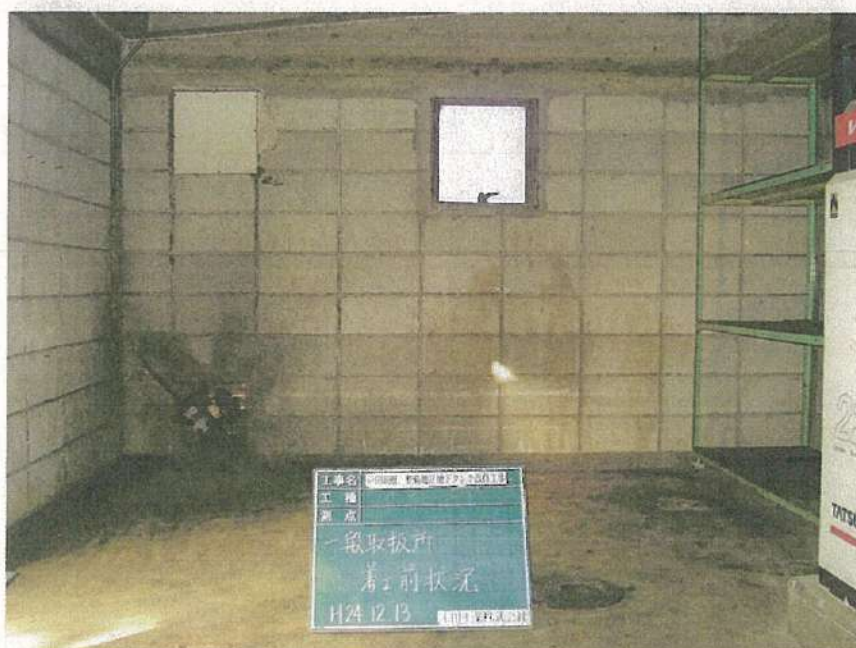
一般取扱所工事  
着工前状況  
内部全景

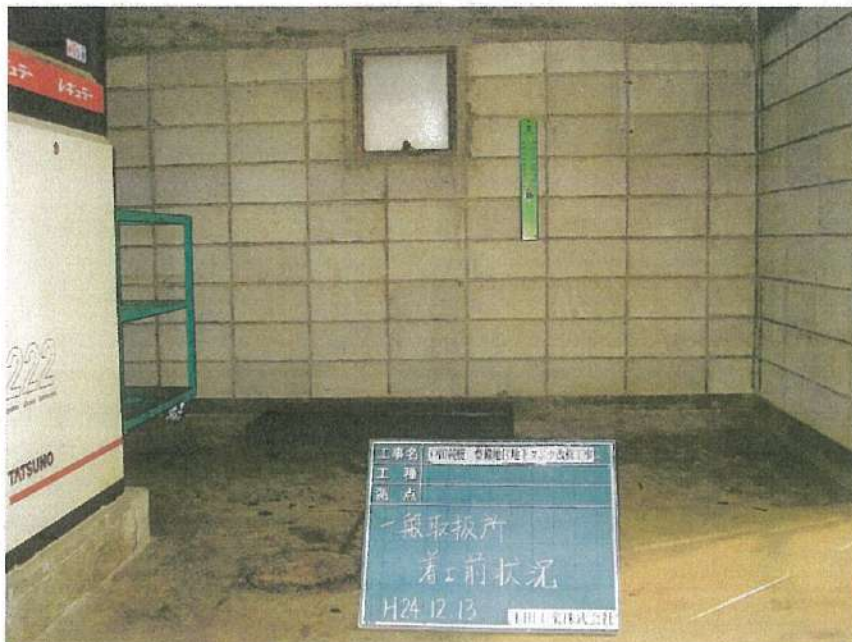
一般取扱所工事  
着工前状況  
内部全景

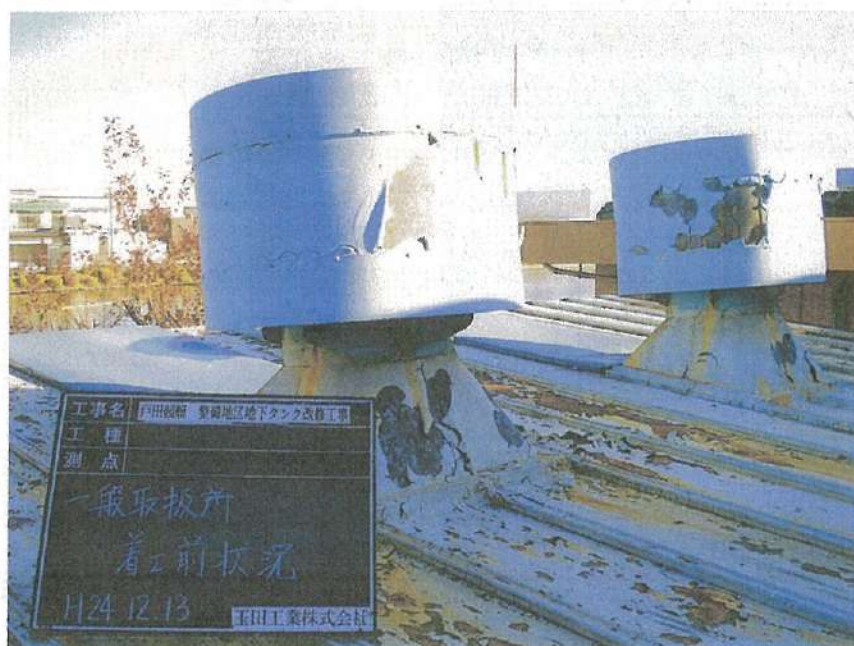
一般取扱所工事  
着工前状況  
屋根上全景

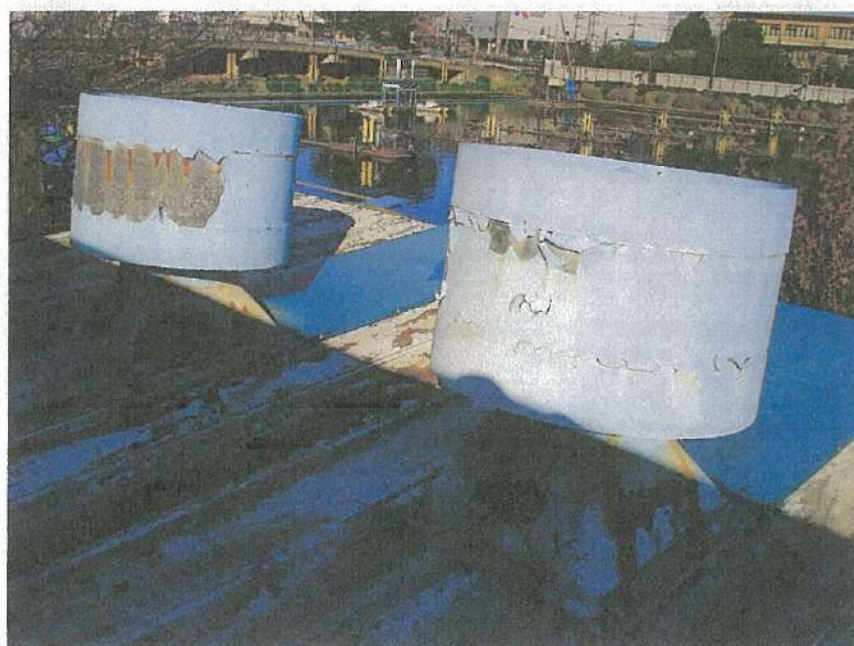
一般取扱所工事  
着工前状況  
屋根上全景

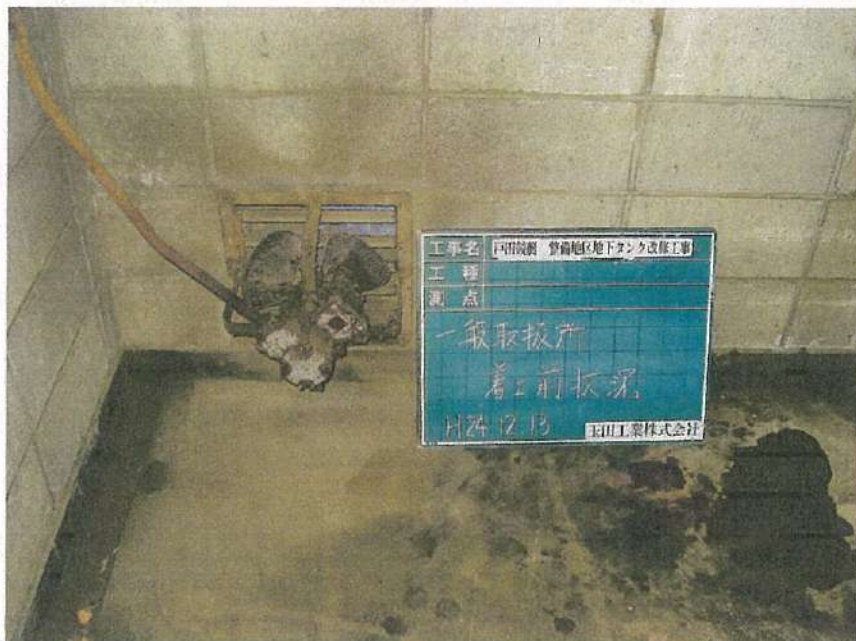
一般取扱所工事  
着工前状況  
内部強制換気

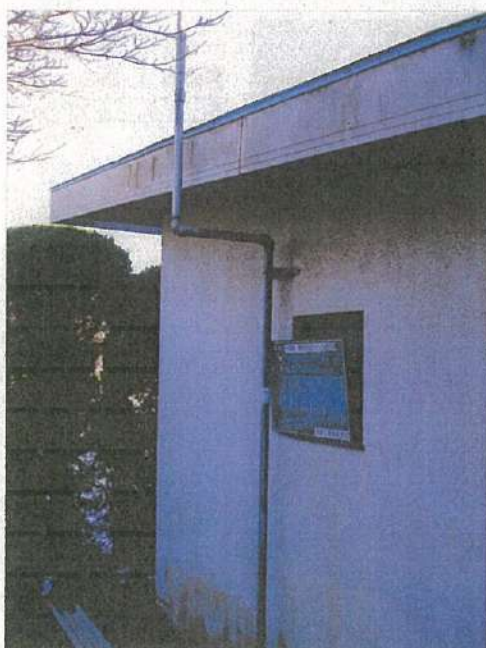
一般取扱所工事  
着工前状況  
通気管

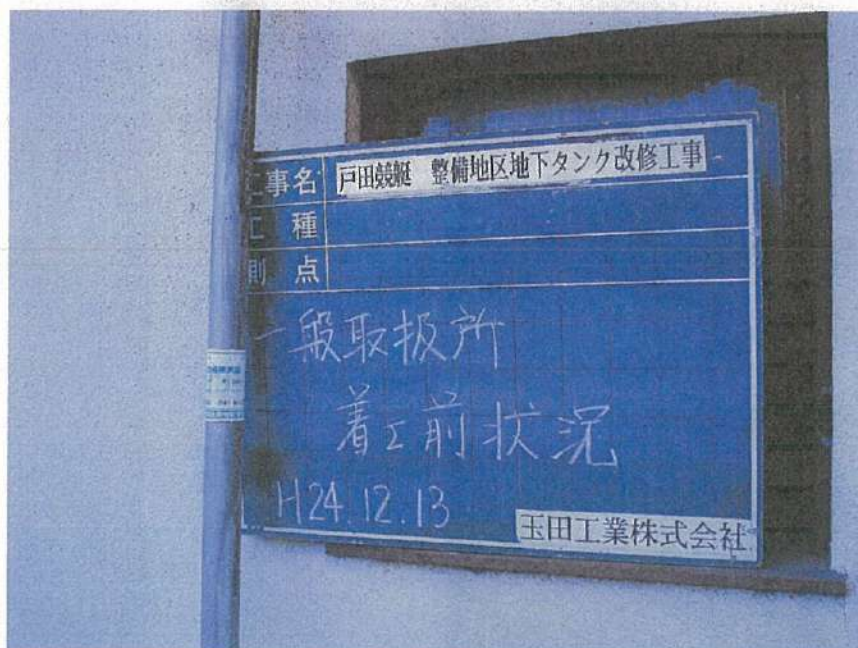
一般取扱所工事  
着工前状況  
通気管

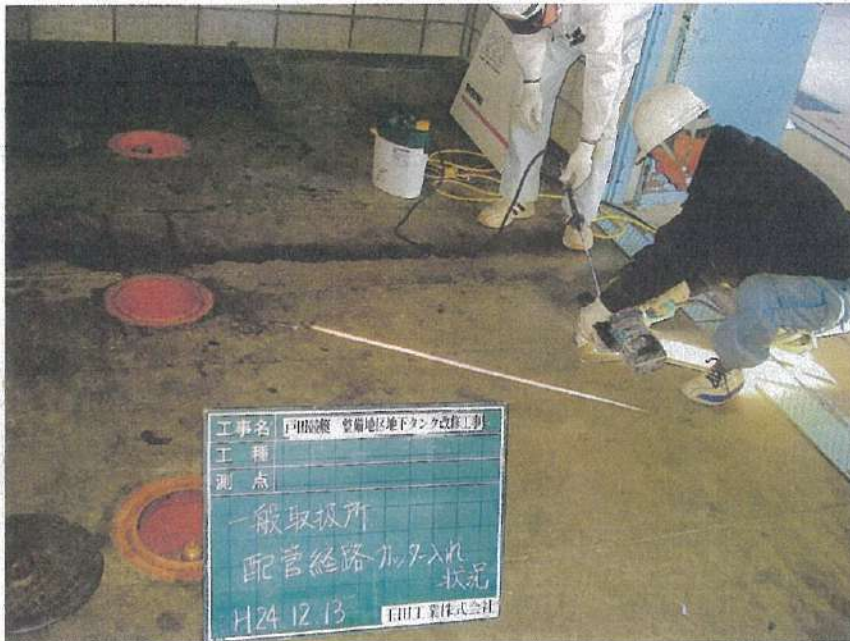
一般取扱所工事  
解体工事  
配管経路カッター入れ状況

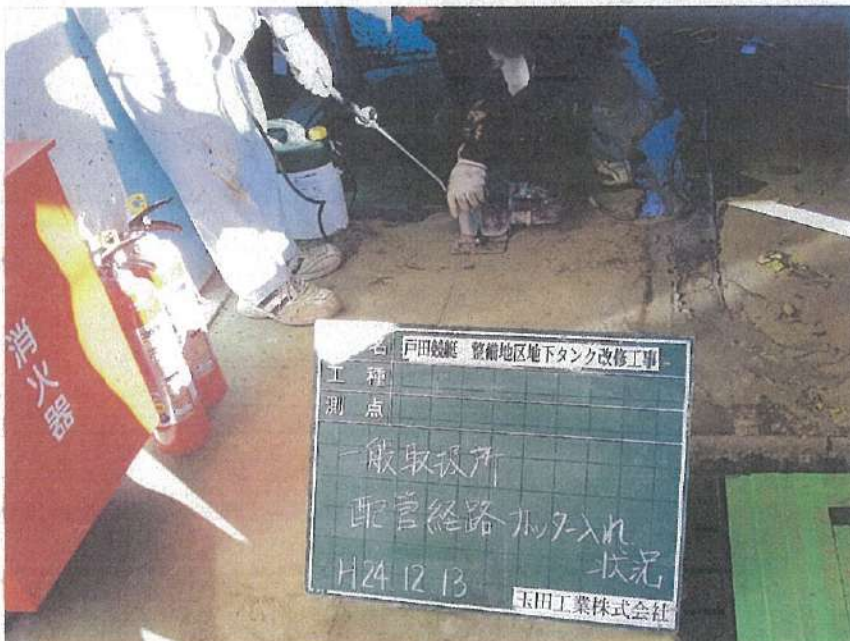
一般取扱所工事  
解体工事  
配管経路カッター入れ状況

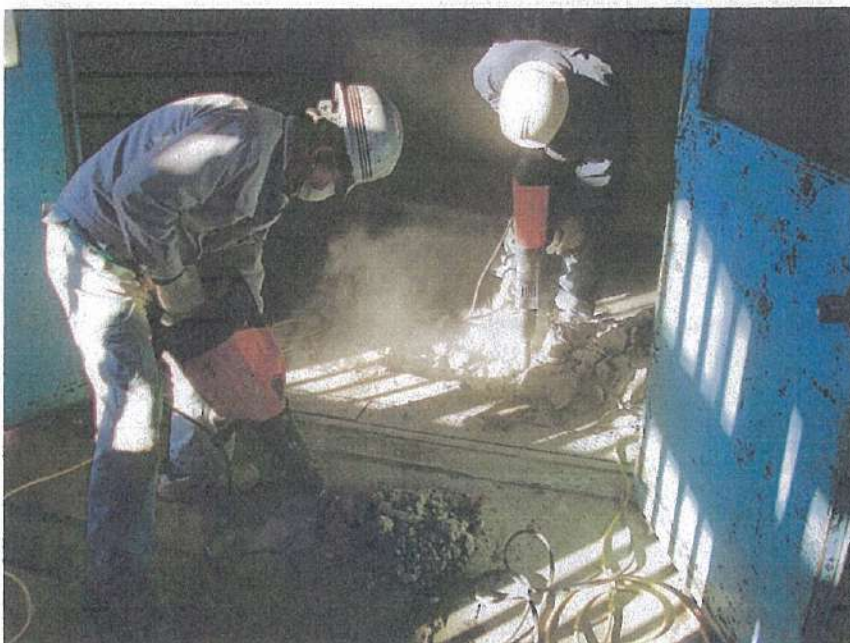
一般取扱所工事  
解体工事  
配管経路砕り状況

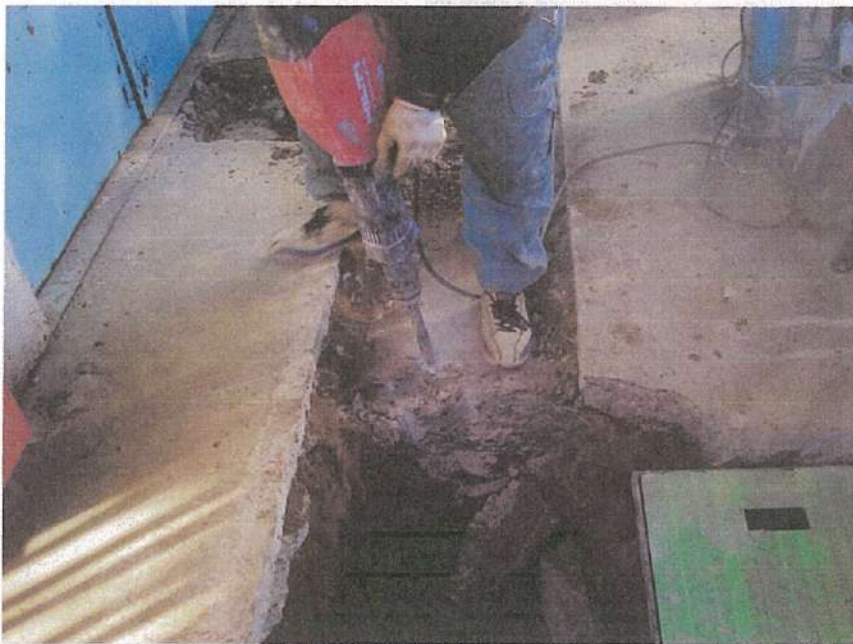
一般取扱所工事  
解体工事  
配管経路砕り状況

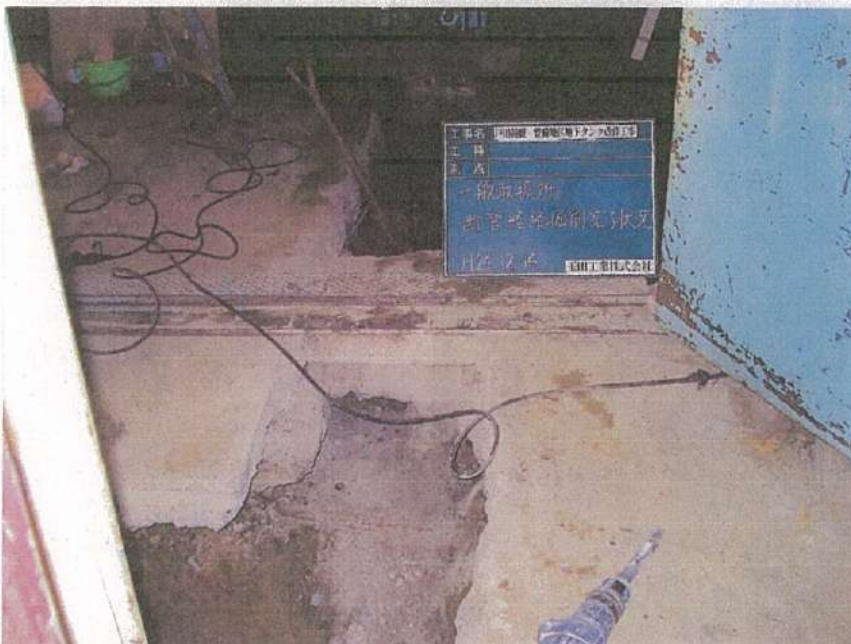
一般取扱所工事  
解体工事  
配管経路  
掘削完了状況

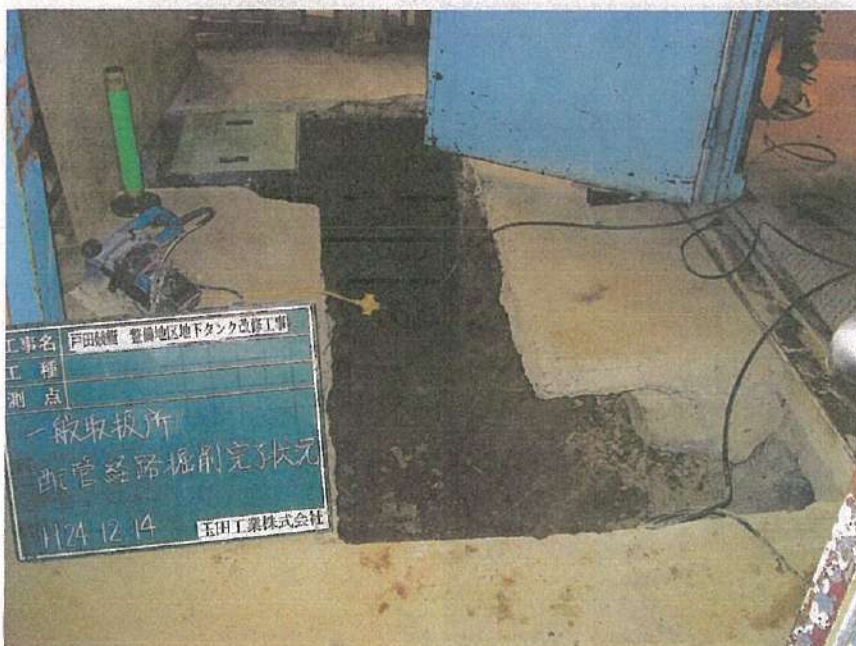
一般取扱所工事  
解体工事  
配管経路  
掘削完了状況

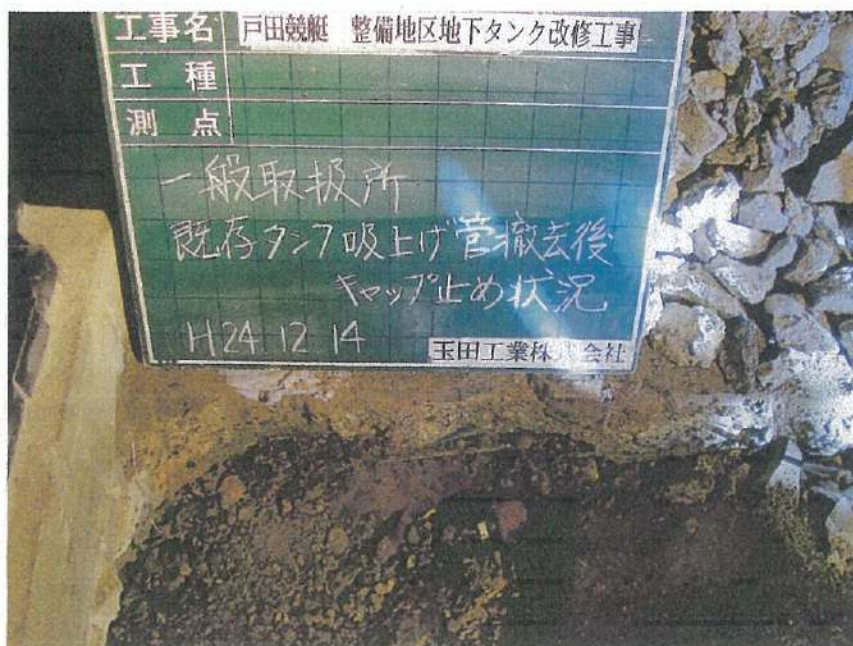
一般取扱所工事  
油配管工事  
既存タンク吸上げ管  
撤去後  
キャップ閉管状況

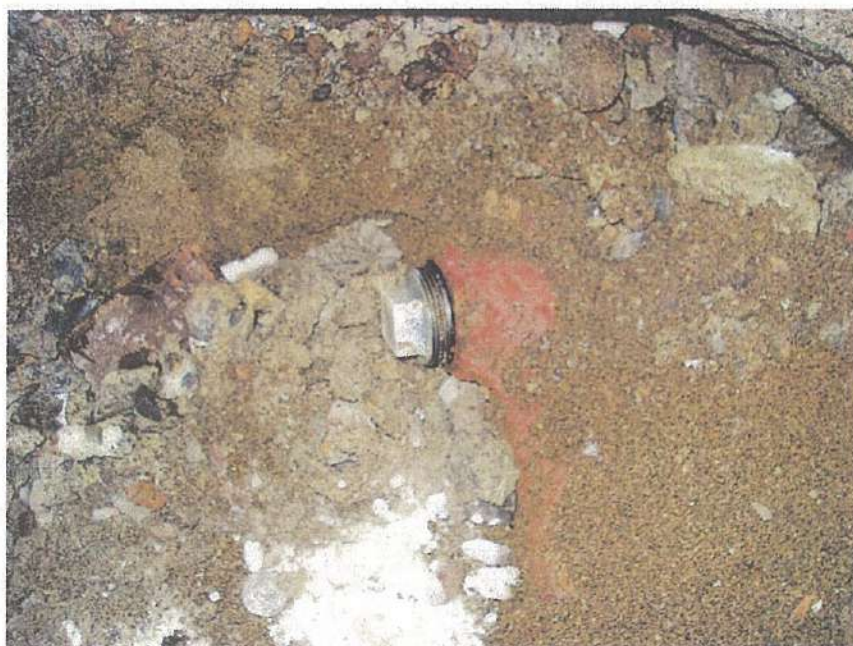
一般取扱所工事  
油配管工事  
既存タンク吸上げ管  
撤去後  
キャップ閉管状況

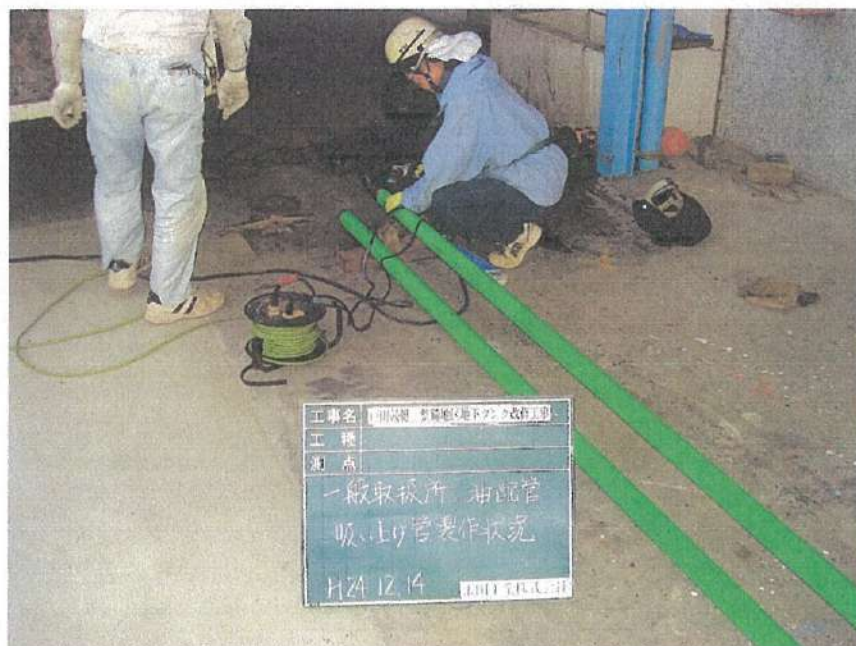
一般取扱所工事  
油配管工事  
吸上げ管製作状況  
溶接部研磨

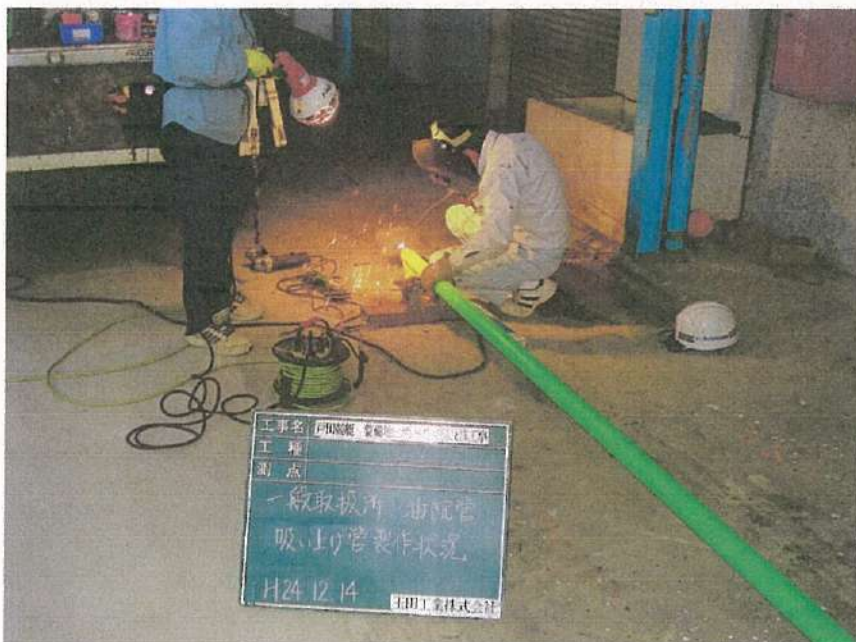
一般取扱所工事  
油配管工事  
吸上げ管製作状況  
溶接

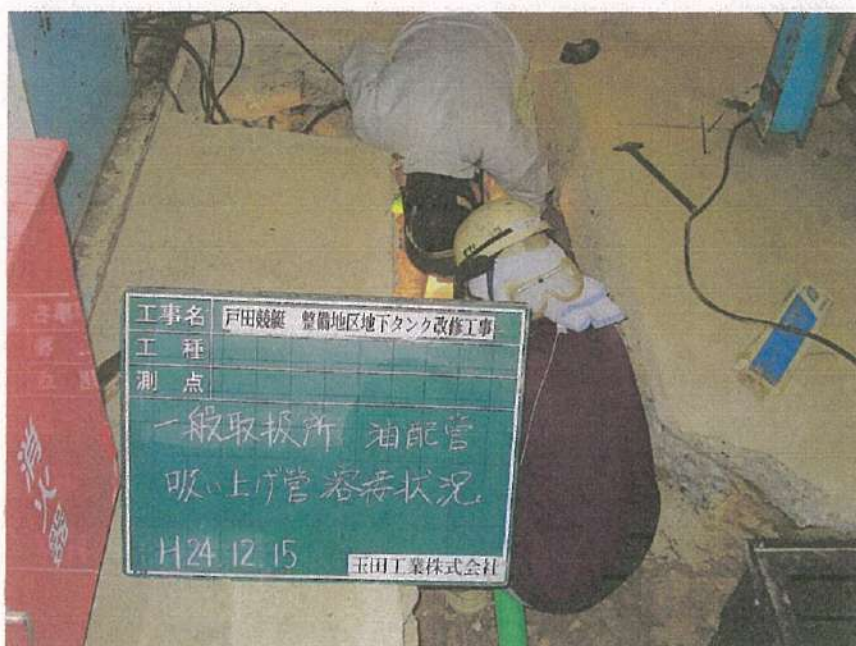
一般取扱所工事  
油配管工事  
吸上げ管溶接状況

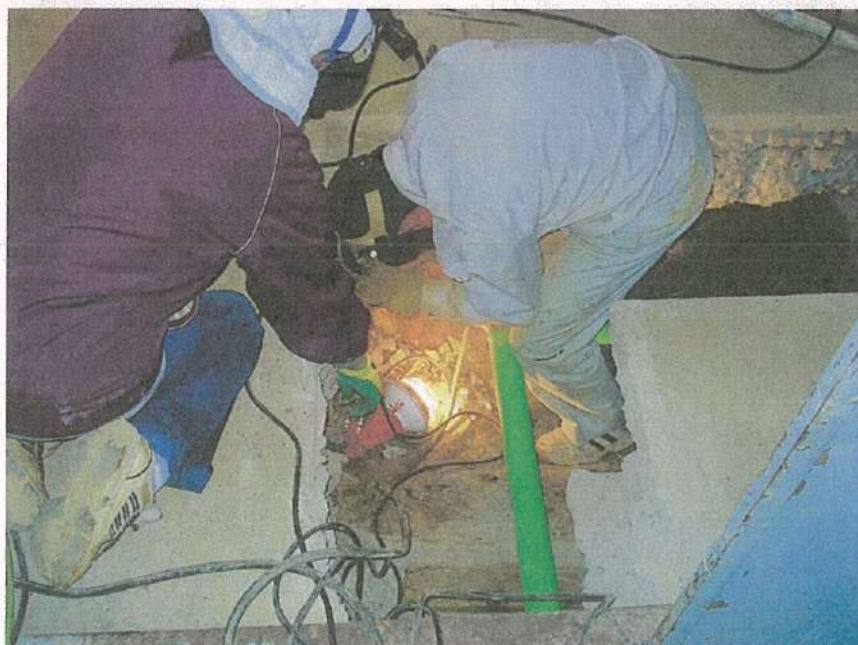
一般取扱所工事  
油配管工事  
吸上げ管溶接状況

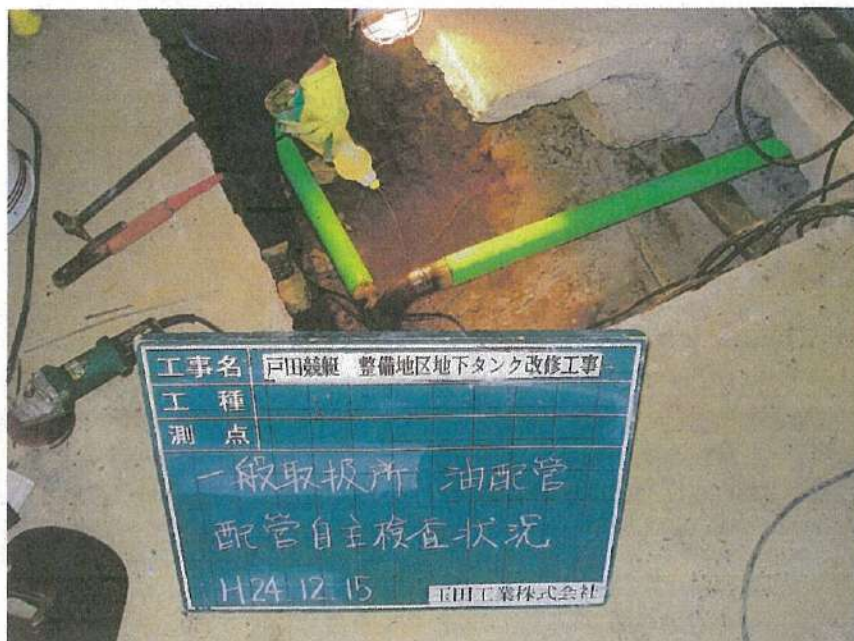
一般取扱所工事  
 油配管工事  
 自主検査  
 発砲検査状況

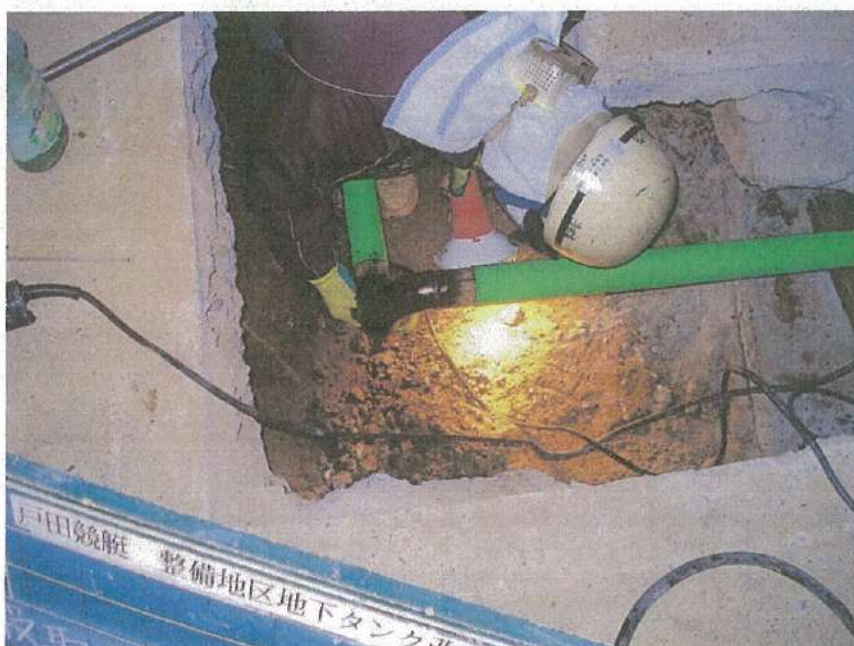
一般取扱所工事  
 油配管工事  
 自主検査  
 発砲検査状況

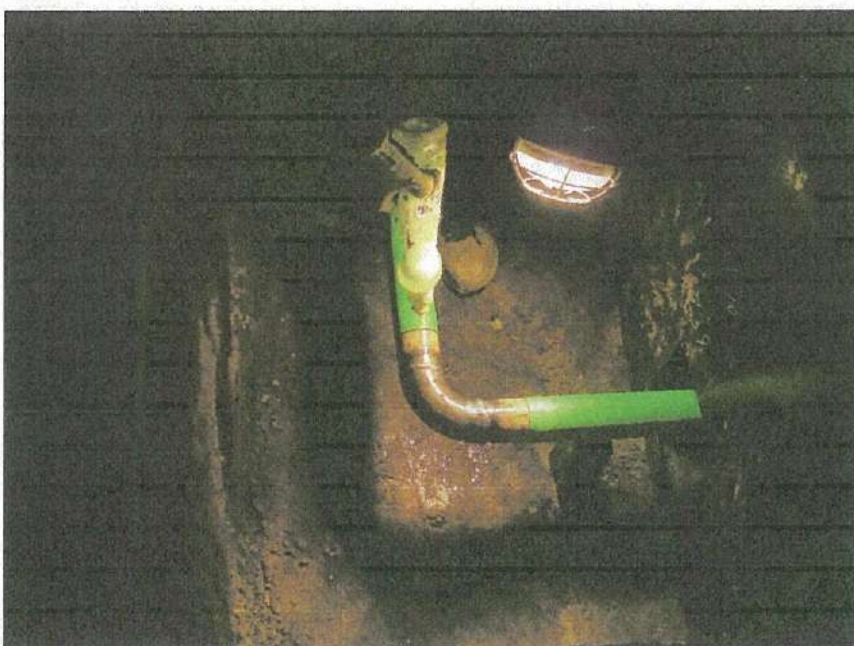
一般取扱所工事  
 油配管工事  
 自主検査  
 発砲検査状況

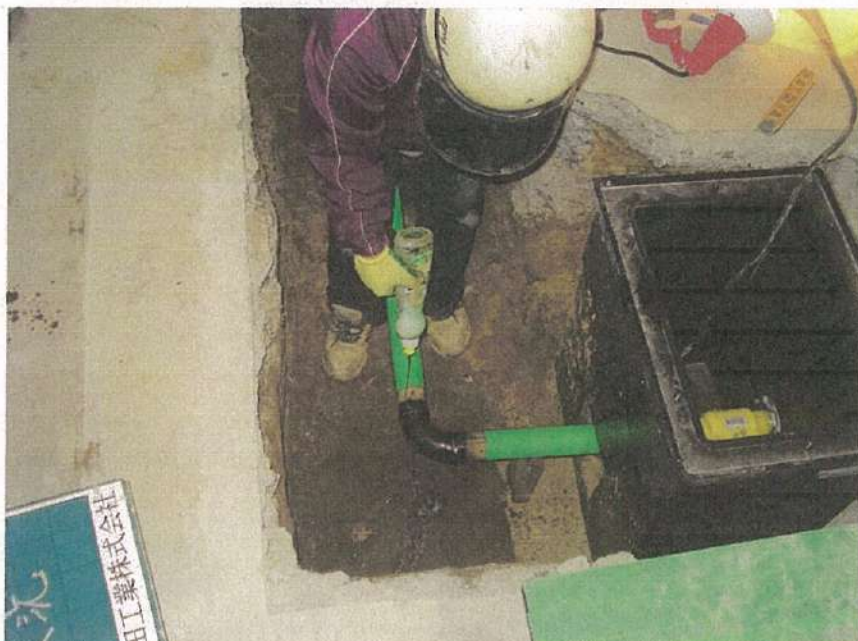
一般取扱所工事  
油配管工事  
自主検査  
発砲検査状況

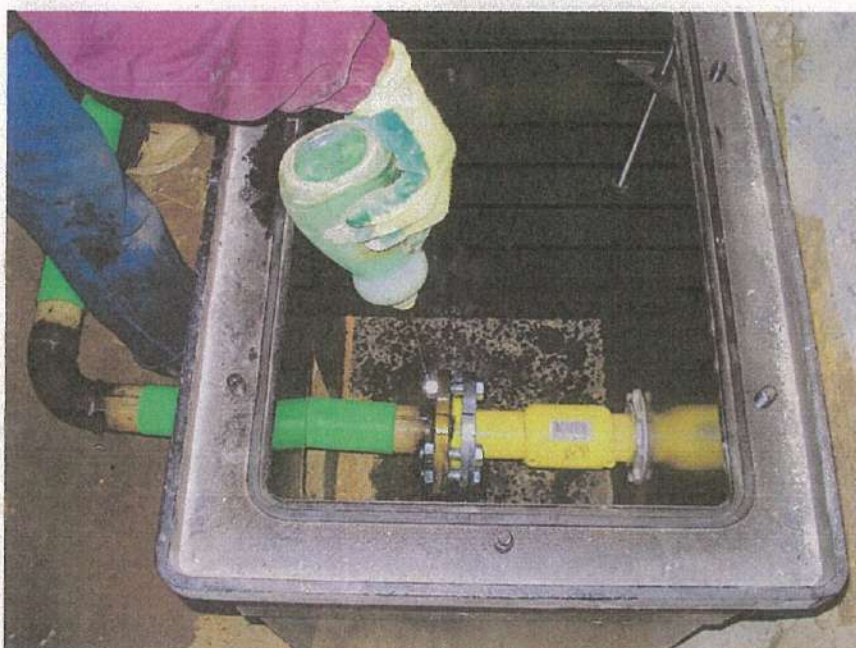
一般取扱所工事  
油配管工事  
自主検査  
発砲検査状況

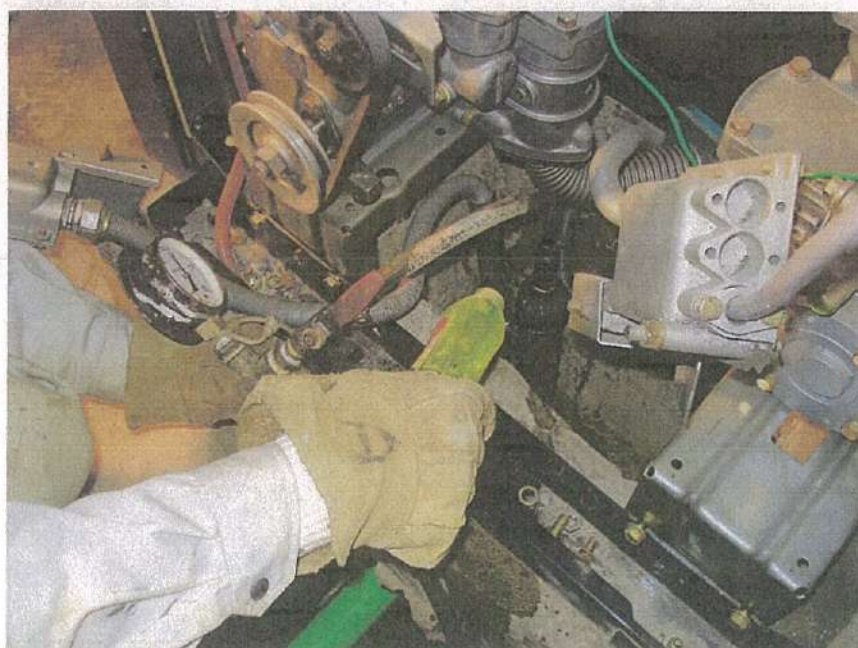
一般取扱所工事  
油配管工事  
自主検査  
発砲検査状況

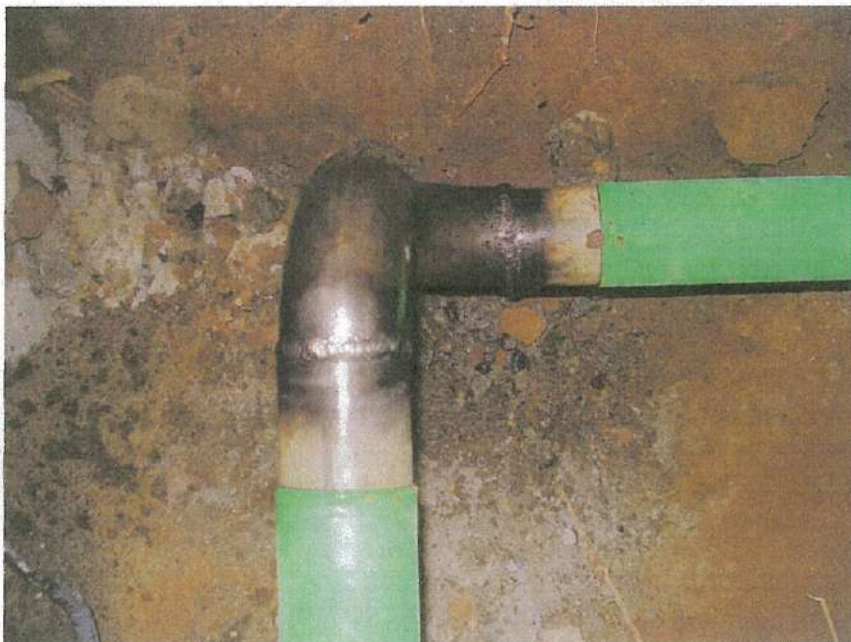
一般取扱所工事  
油配管工事  
吸上げ管溶接部

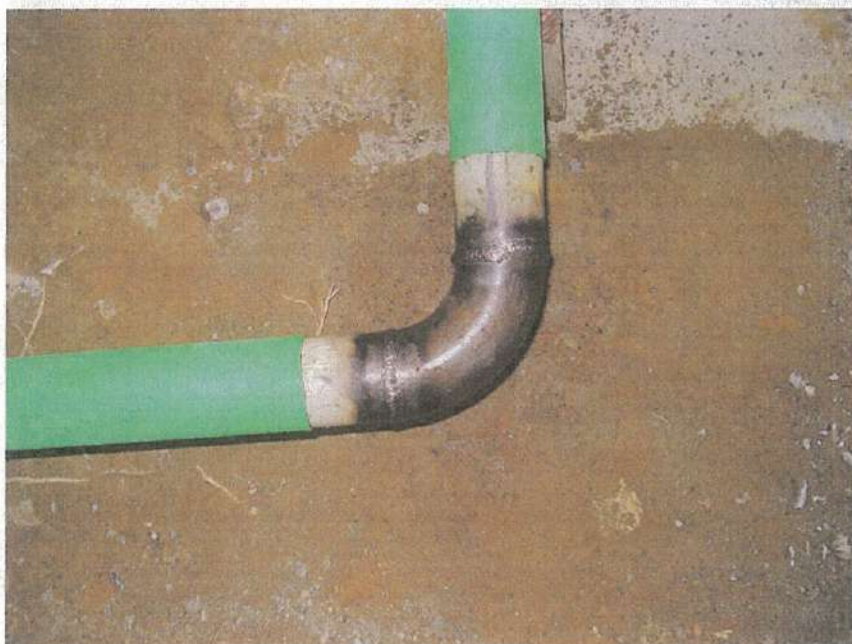
一般取扱所工事  
油配管工事  
吸上げ管溶接部

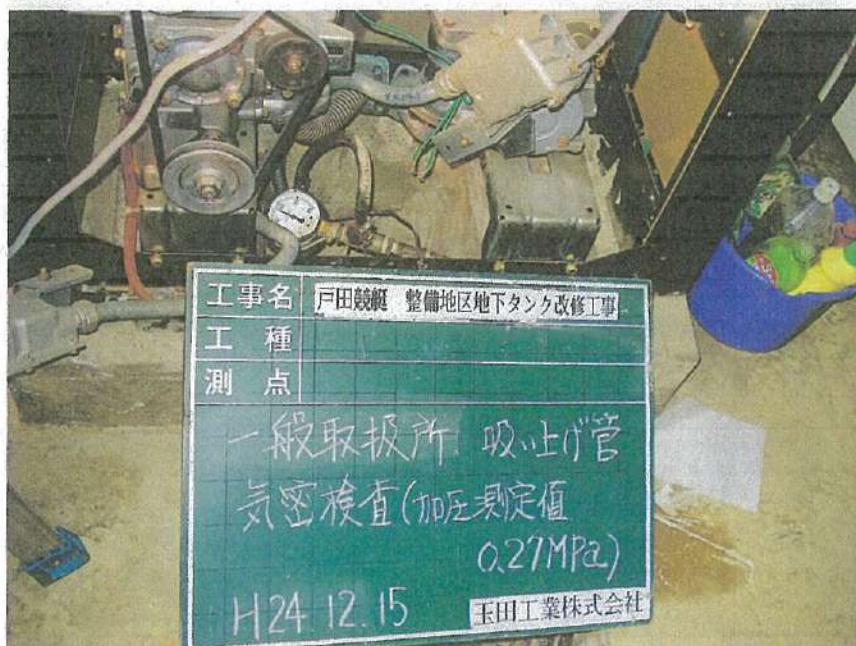
一般取扱所工事  
油配管工事  
吸上げ管気密検査  
(加圧測定値：0.27MPa)

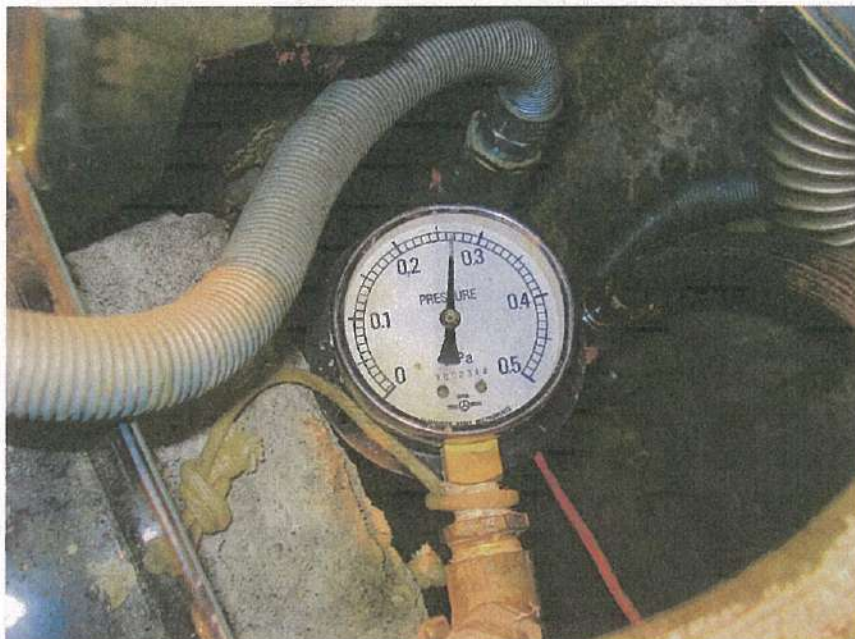
一般取扱所工事  
油配管工事  
吸上げ管気密検査  
(加圧測定値: 0.27MPa)

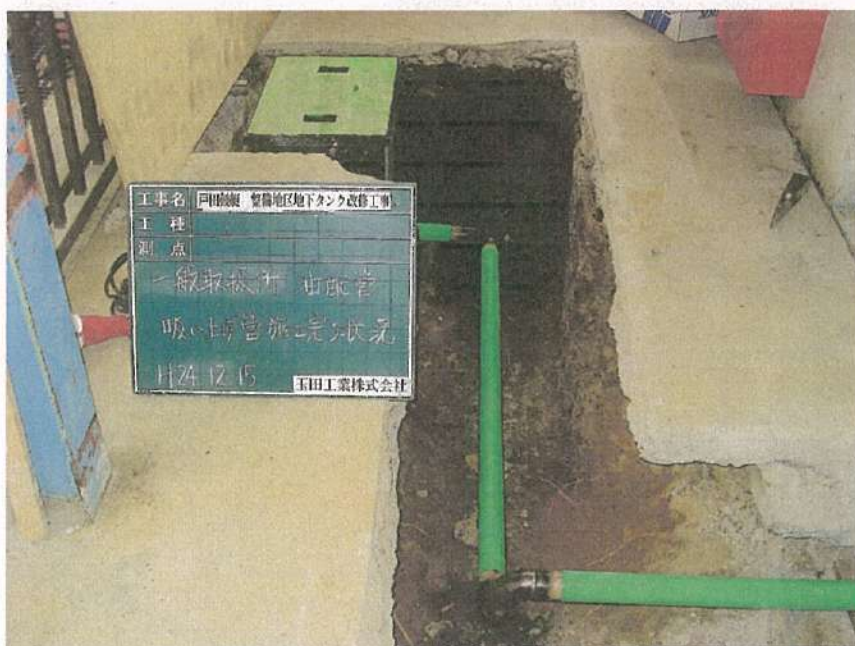
一般取扱所工事  
油配管工事  
吸上げ管完了状況

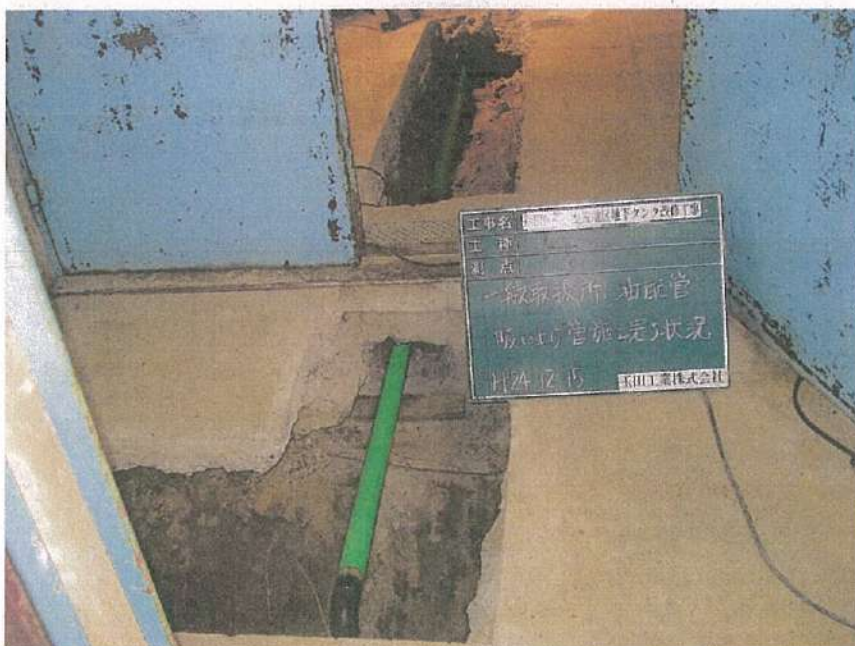
一般取扱所工事  
油配管工事  
吸上げ管完了状況

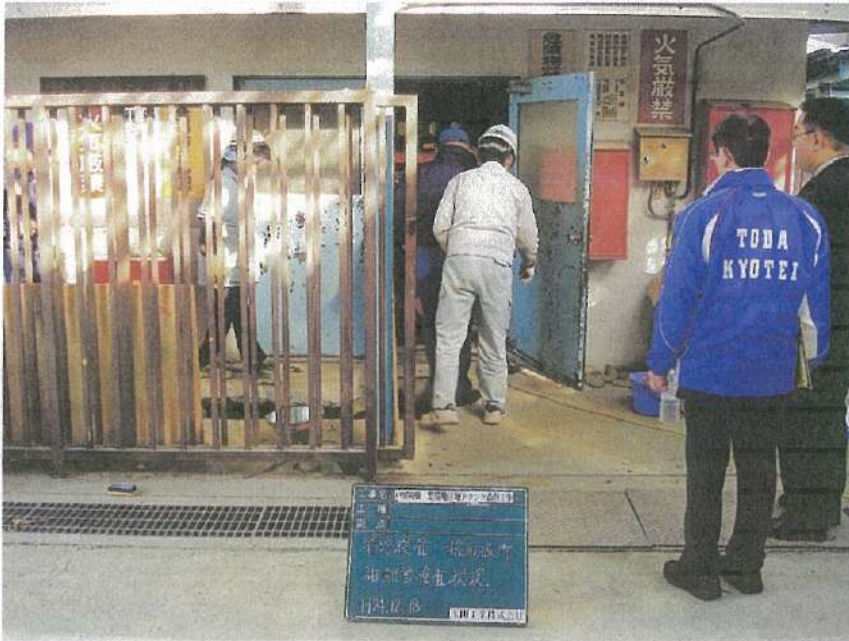
一般取扱所工事  
消防検査  
油配管検査状況

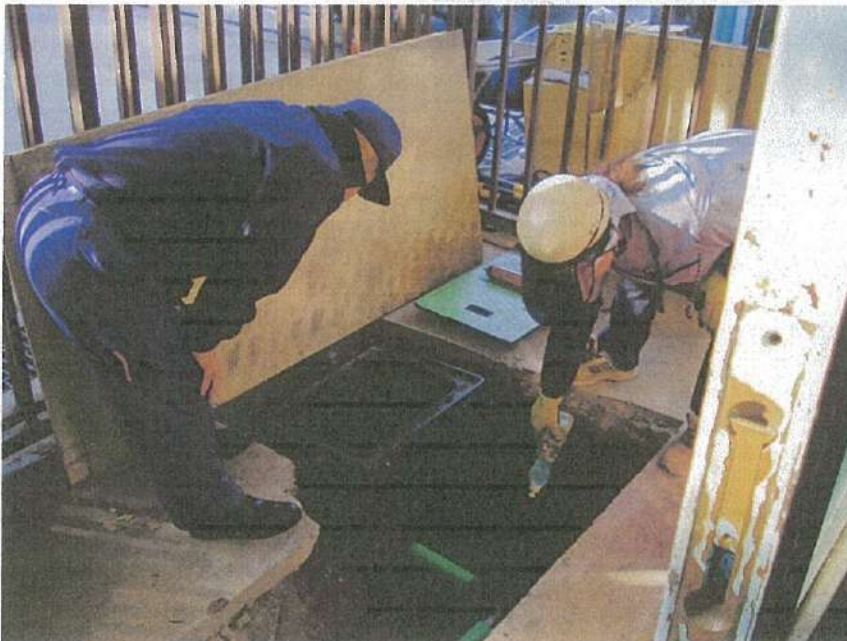
一般取扱所工事  
消防検査  
発砲検査状況

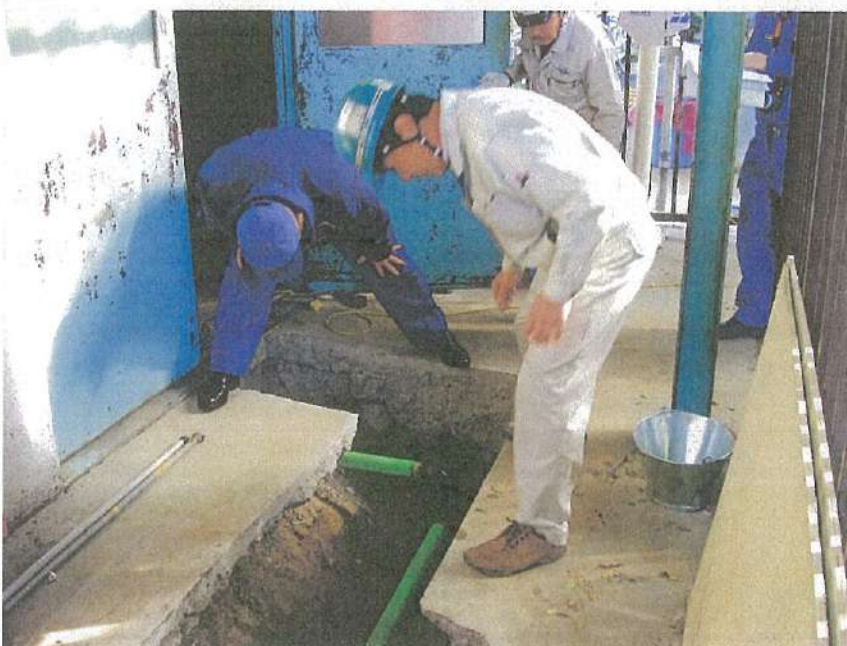
一般取扱所工事  
消防検査  
油配管検査状況

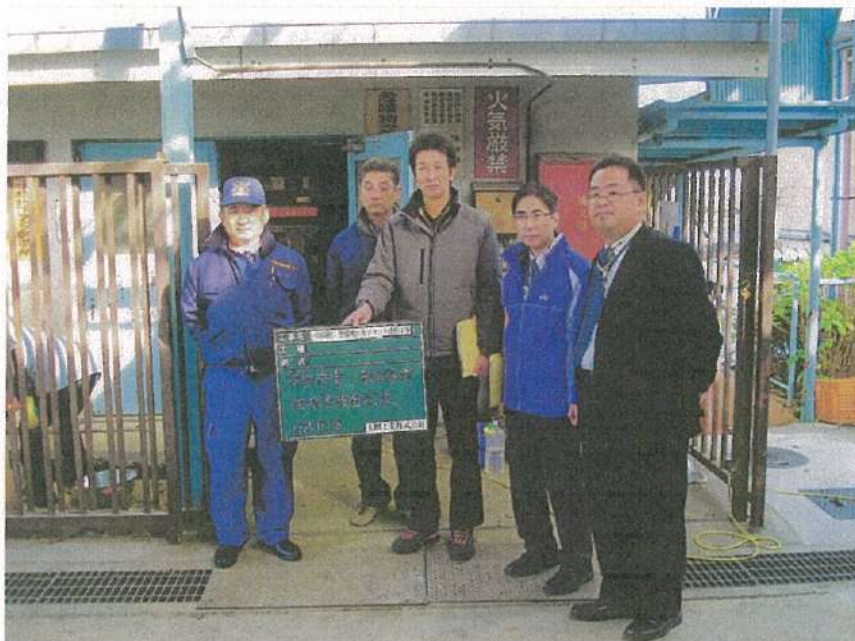
一般取扱所工事  
消防検査  
配管検査  
施主立会い

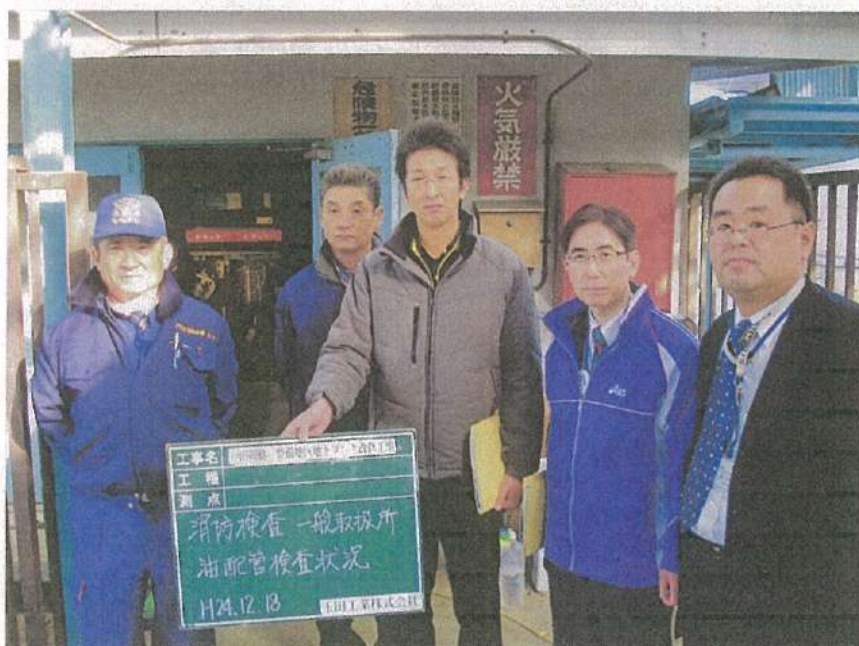
一般取扱所工事  
消防検査  
配管検査  
施主立会い

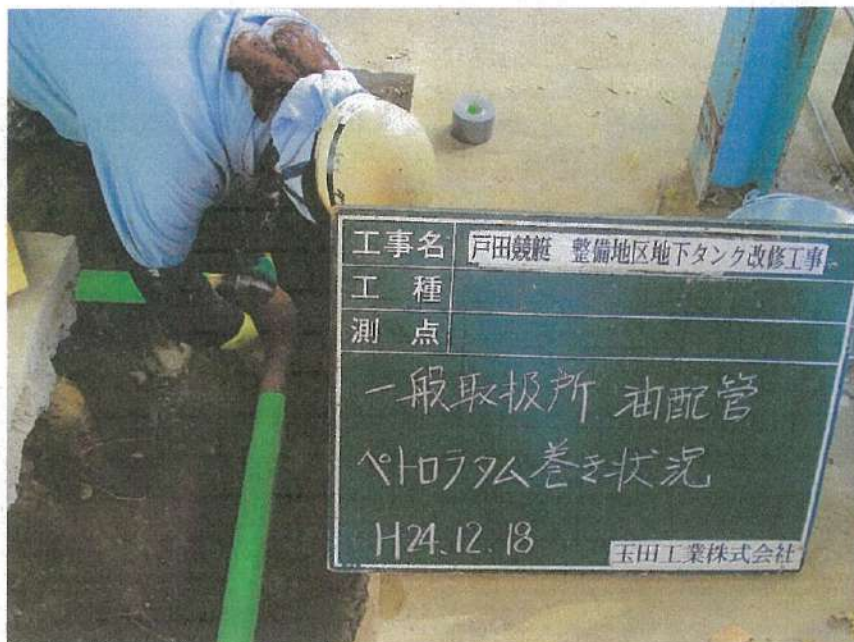
一般取扱所工事  
油配管工事  
SGP管  
吸上げ管防食  
ペトロラタム巻き状況

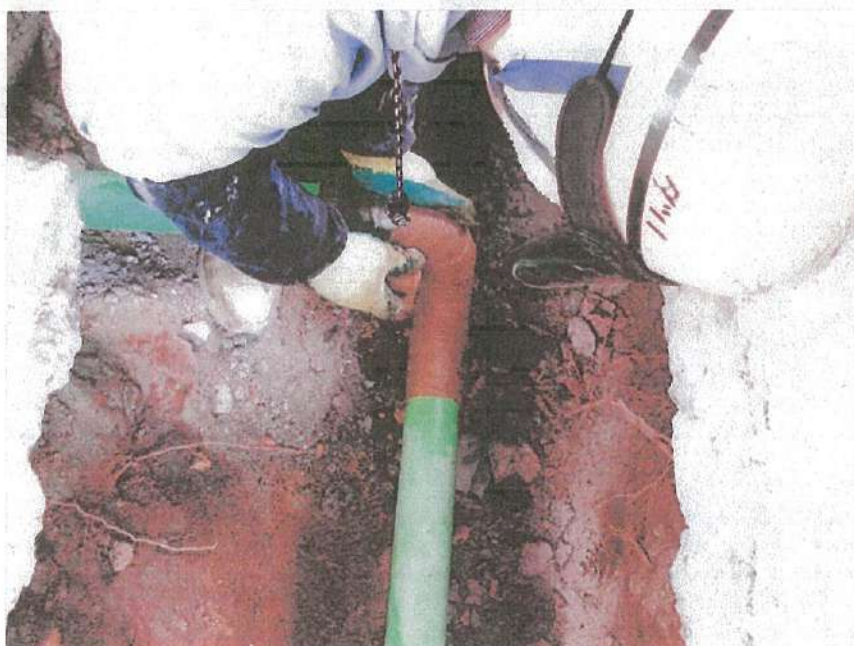
一般取扱所工事  
油配管工事  
SGP管  
吸上げ管防食  
ペトロラタム巻き状況

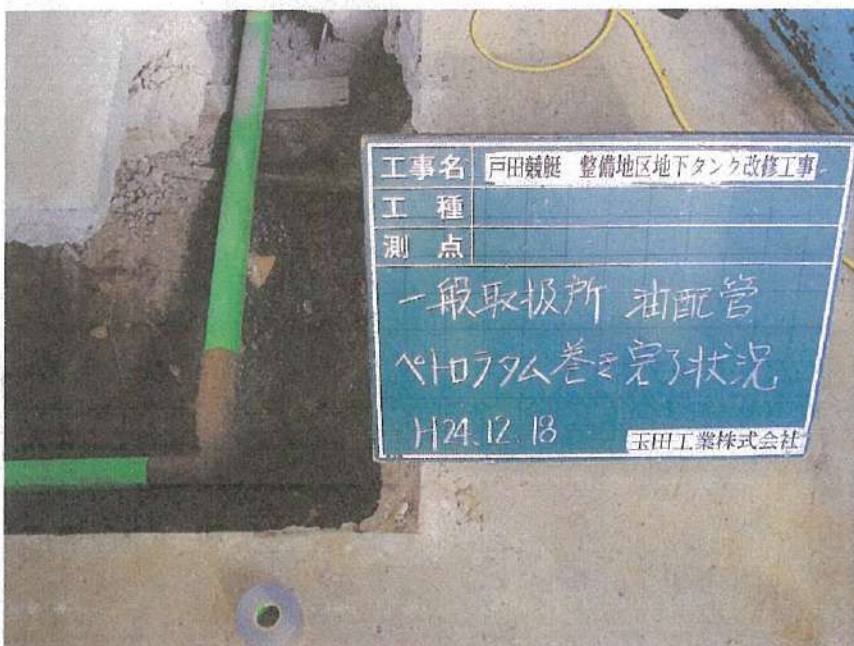
一般取扱所工事  
油配管工事  
SGP管  
吸上げ管防食  
ペトロラタム巻き完了状況

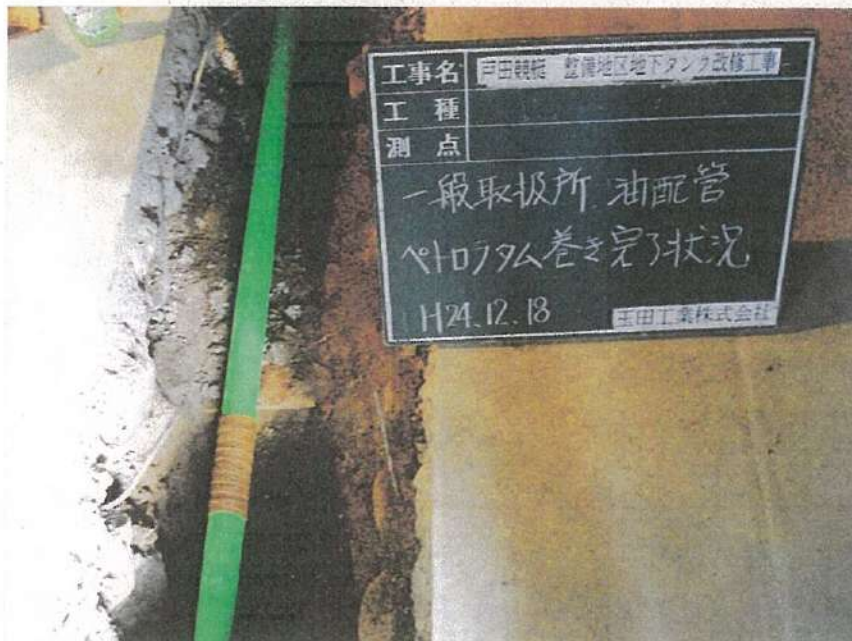
一般取扱所工事  
油配管工事  
SGP管  
吸上げ管防食  
ペトロラタム巻き完了状況

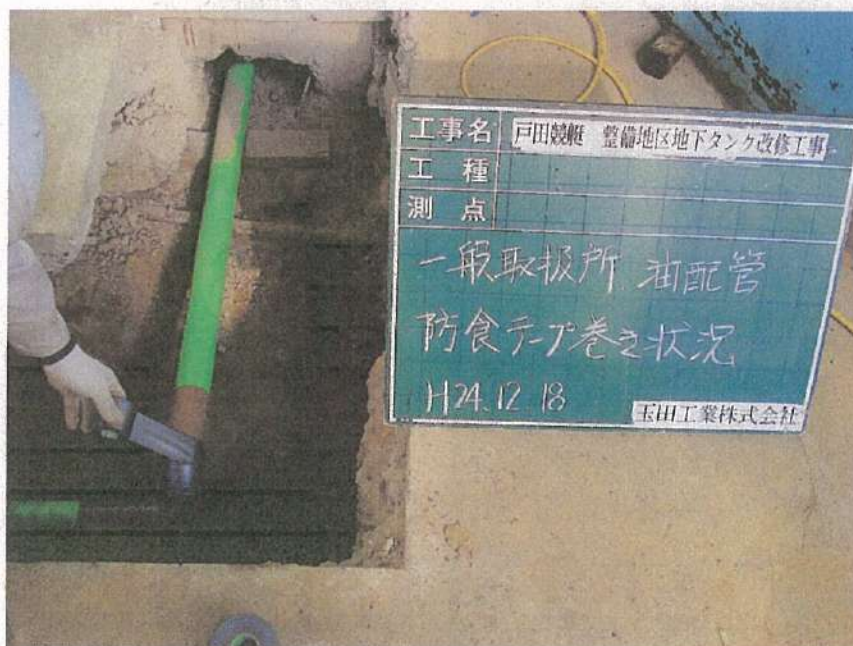
一般取扱所工事  
油配管工事  
SGP管  
吸上げ管防食  
防食テープ巻き状況
