一般取扱所工事  
着工前状況  
正面全景

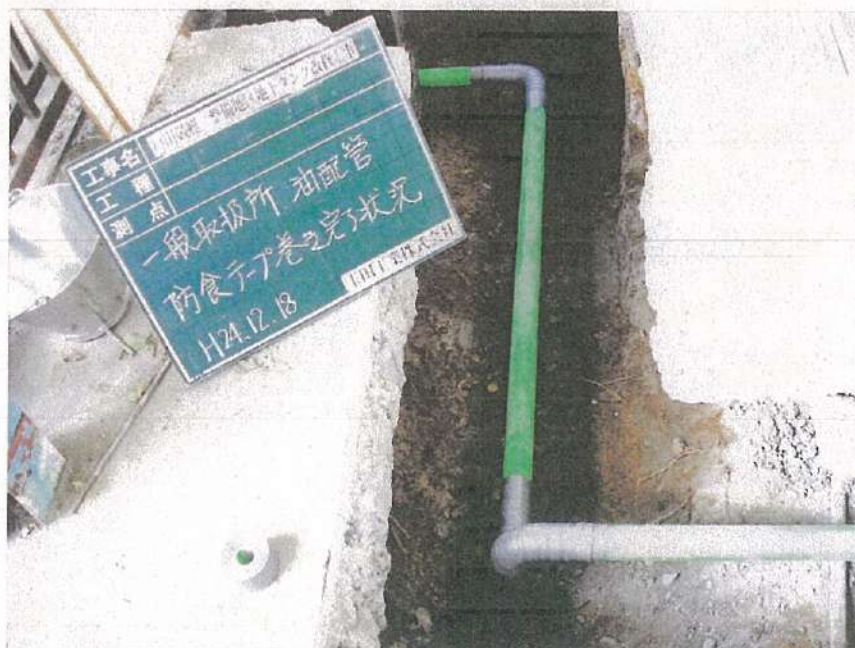
一般取扱所工事  
油配管工事  
SGP管  
吸上げ管防食  
防食テープ巻き完了状況

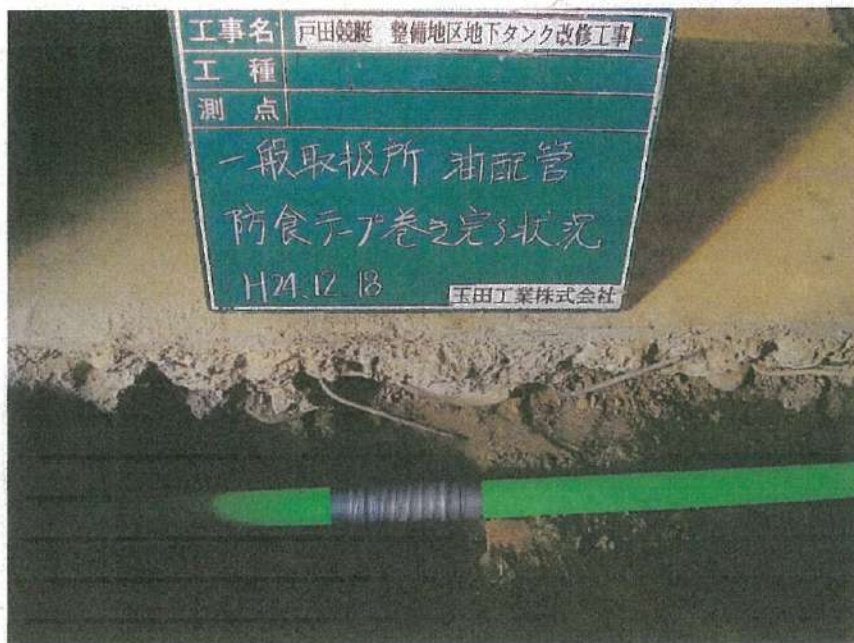
一般取扱所工事  
 油配管工事  
 SGP管  
 吸上げ管防食  
 防食テープ巻き完了状況

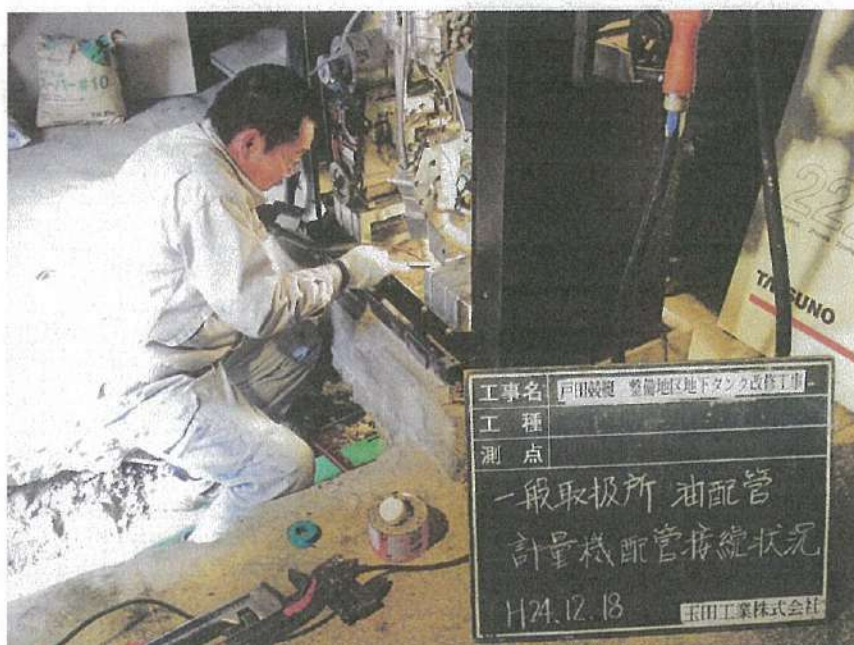
一般取扱所工事  
 油配管工事  
 計量機配管接続状況

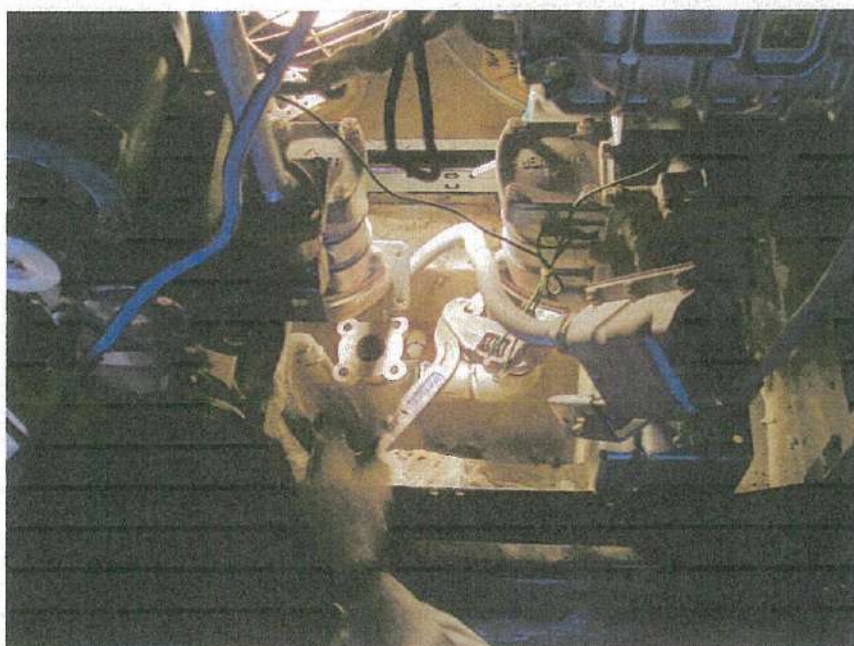
一般取扱所工事  
 油配管工事  
 計量機配管接続状況

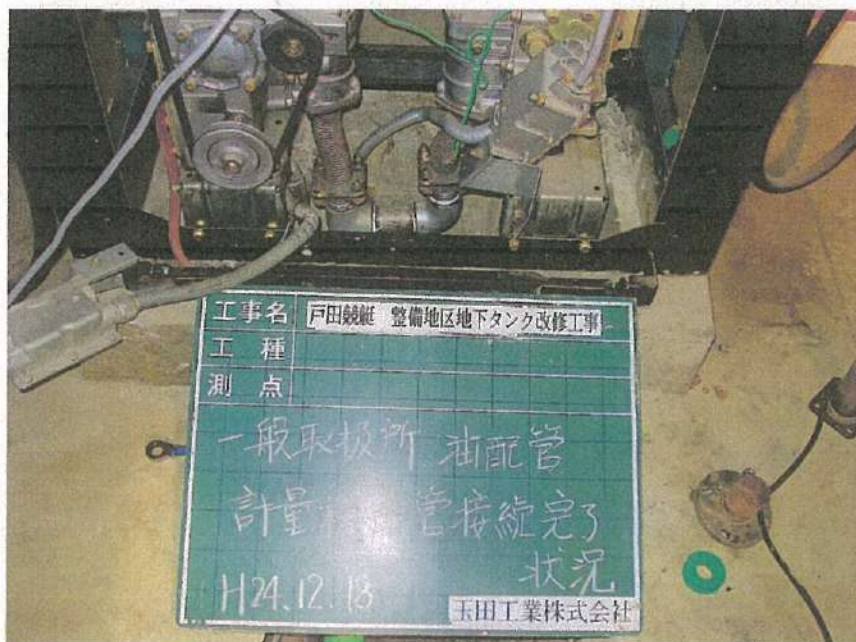
一般取扱所工事  
油配管工事  
計量機配管接続  
完了状況

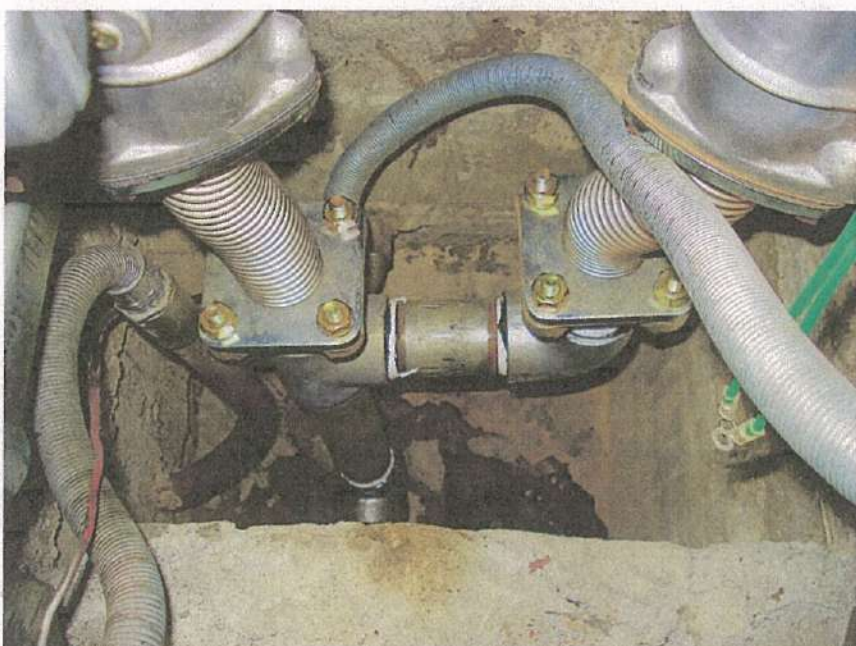
一般取扱所工事  
油配管工事  
計量機配管接続  
完了状況

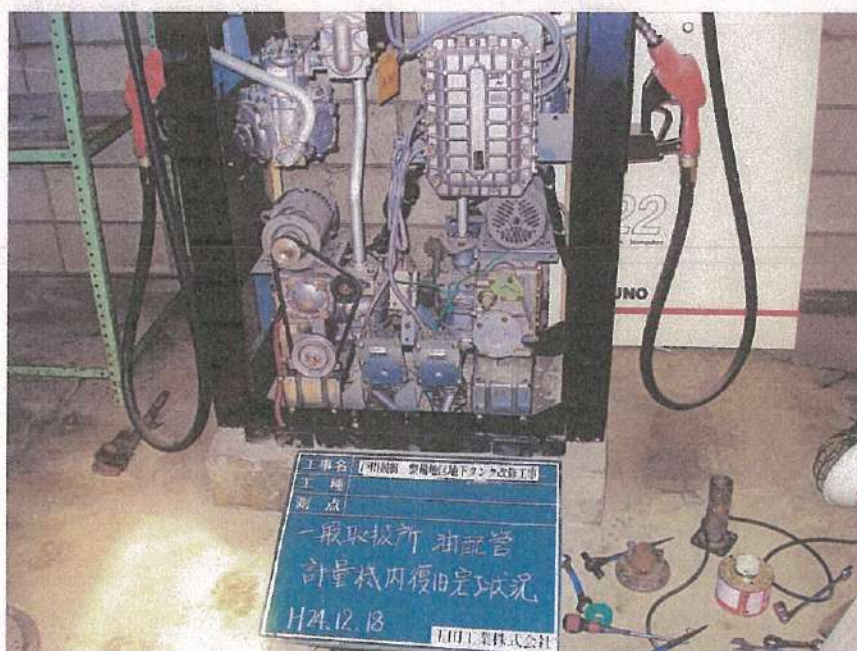
一般取扱所工事  
油配管工事  
計量機配管接続  
完了状況

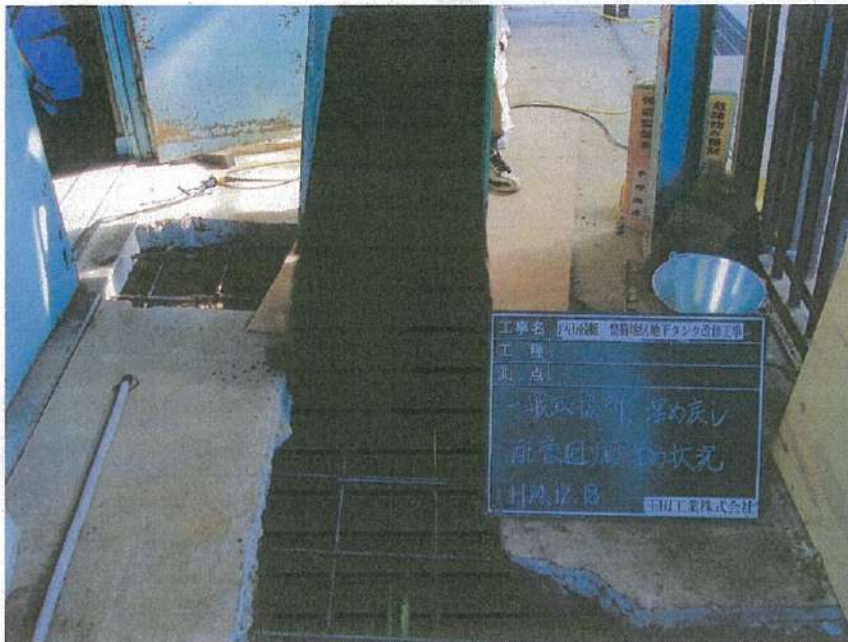
一般取扱所工事  
土工事  
配管周り  
砂埋め戻し状況

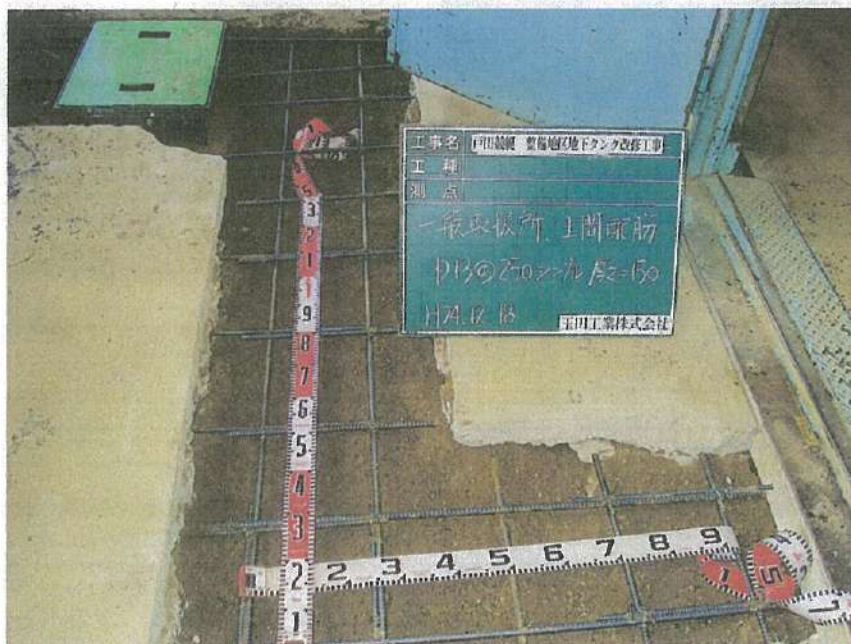
一般取扱所工事  
鉄筋工事  
配管経路土間  
D13@250(タテ、ヨコ共)  
シングル  
厚さ=150

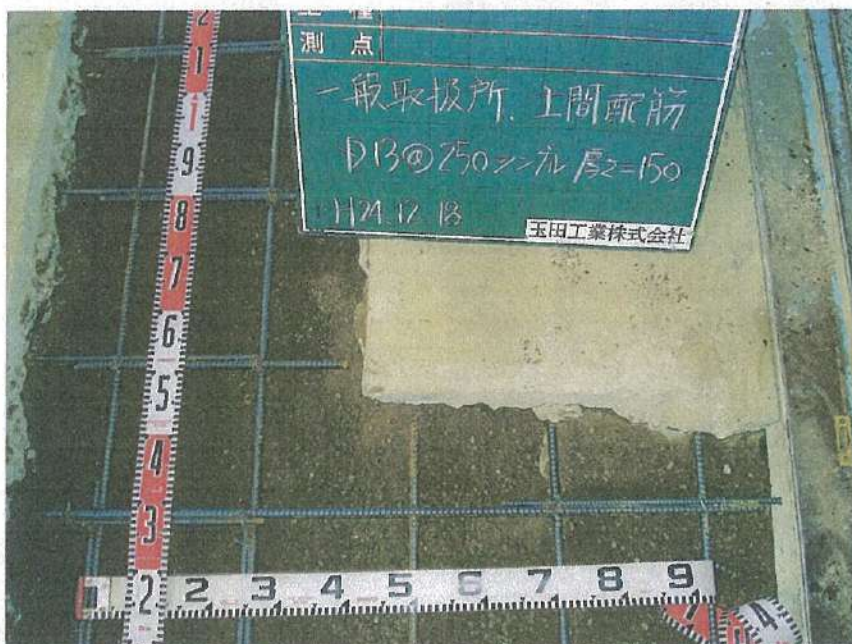
一般取扱所工事  
鉄筋工事  
配管経路土間  
D13@250(タテ、ヨコ共)  
シングル  
厚さ=150

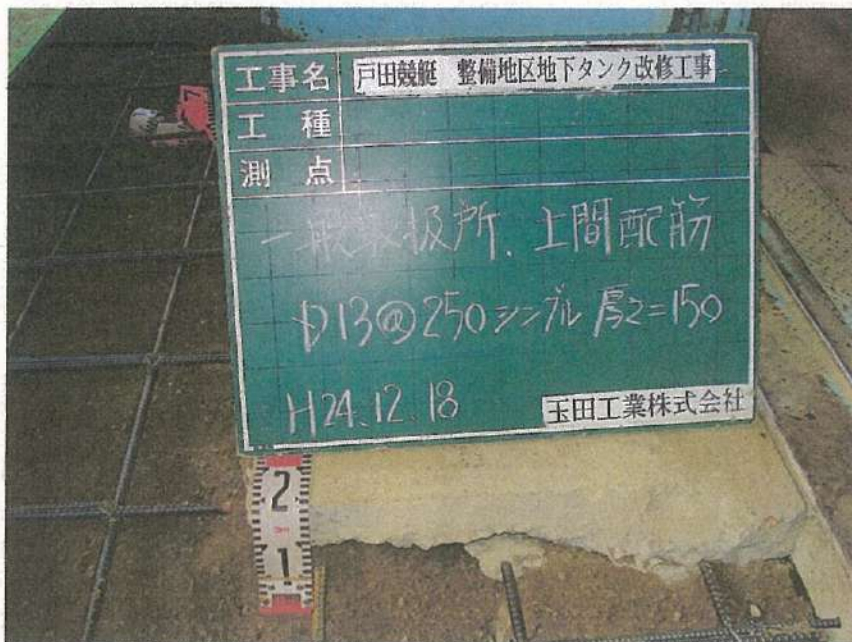
一般取扱所工事  
鉄筋工事  
配管経路土間  
D13@250(タテ、ヨコ共)  
シングル  
厚さ=150

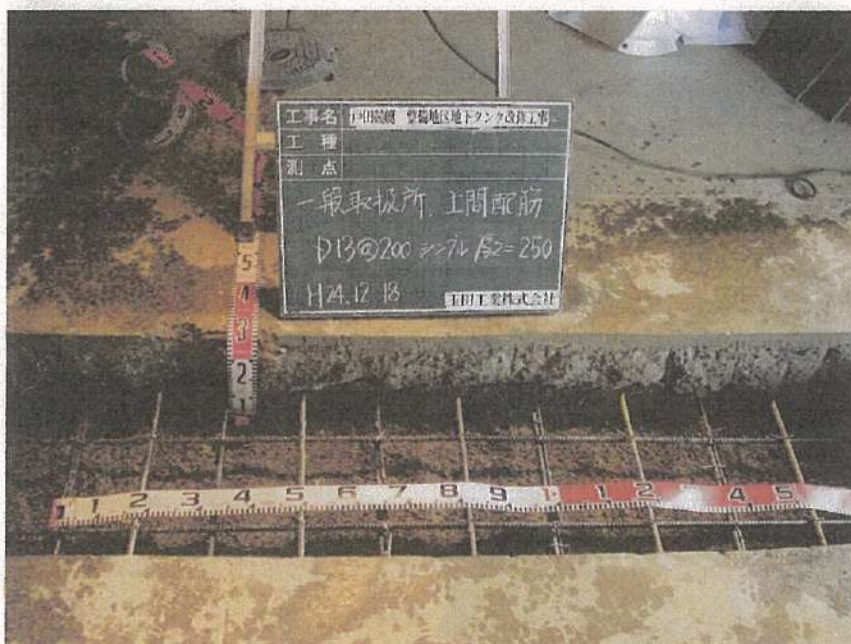
一般取扱所工事  
鉄筋工事  
取扱所建屋内土間  
D13@200(タテ、ヨコ共)  
シングル  
厚さ=250

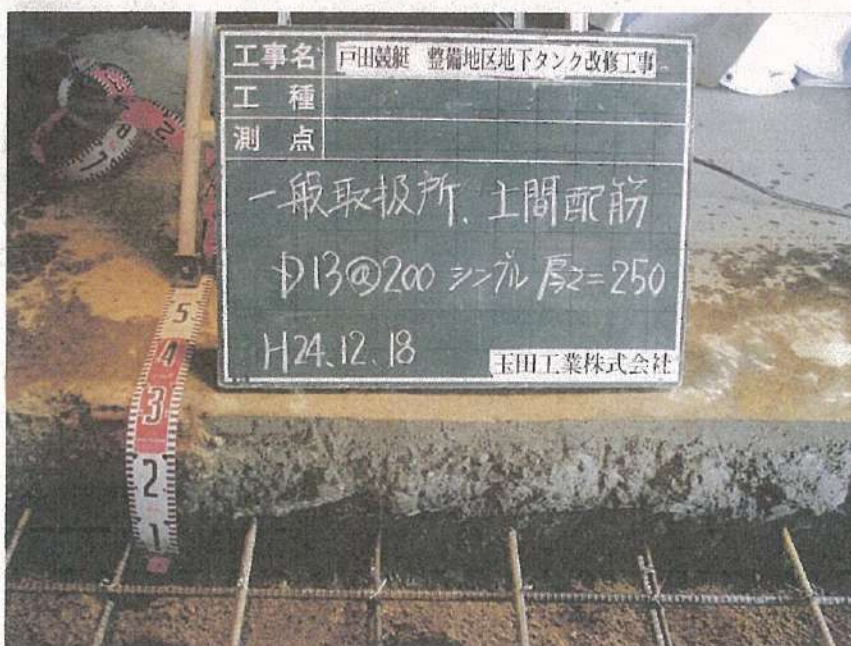
一般取扱所工事  
鉄筋工事  
取扱所建屋内土間  
D13@200(タテ、ヨコ共)  
シングル  
厚さ=250

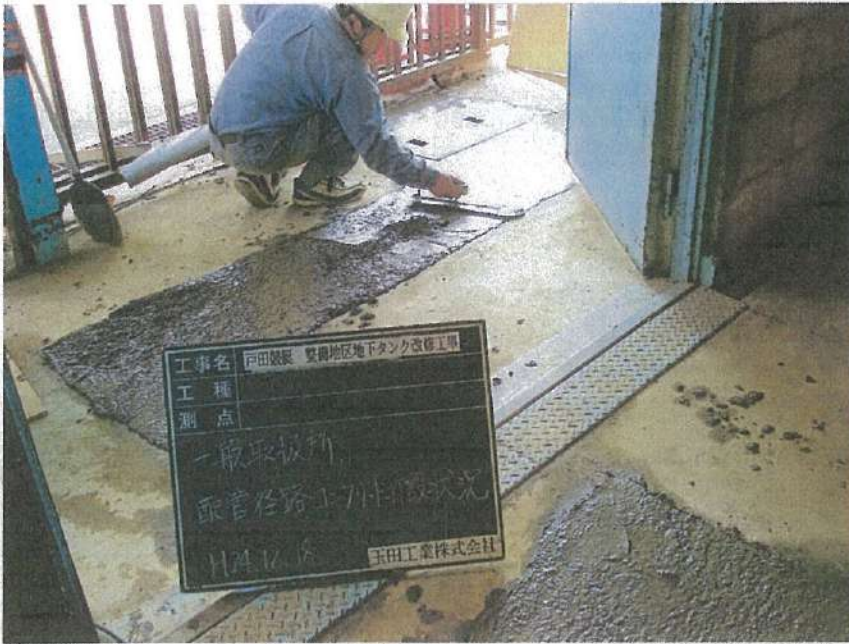
一般取扱所工事  
コンクリート工事  
配管経路打設状況

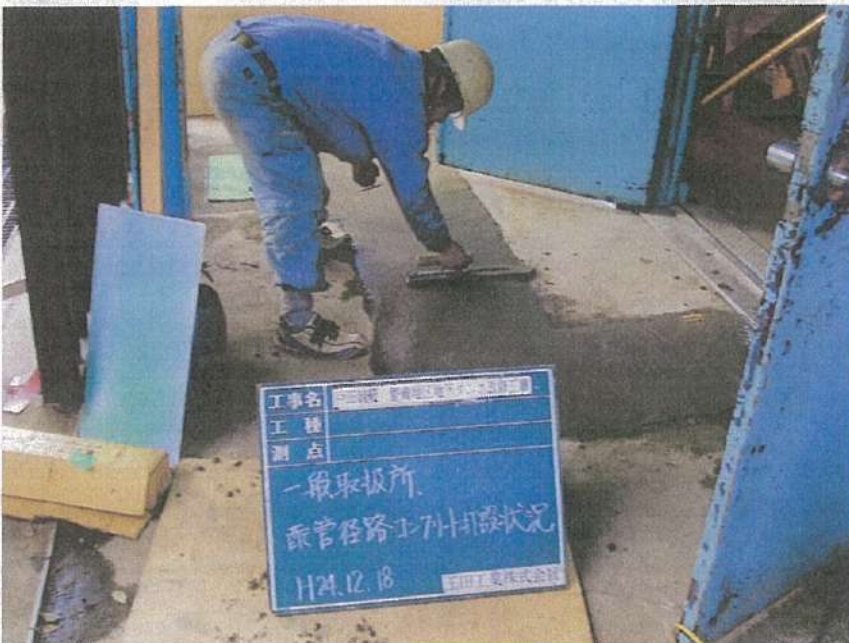
一般取扱所工事  
コンクリート工事  
配管経路打設状況
